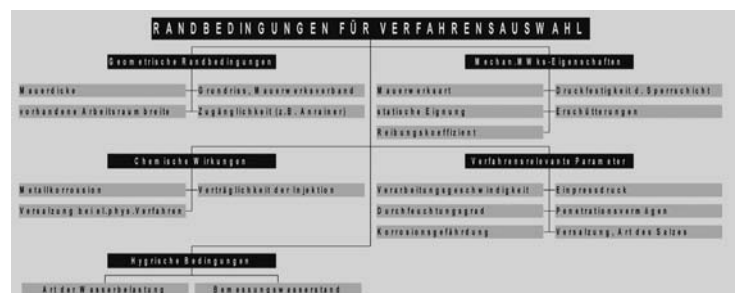
Abb. 3: Übersicht wichtiger Einflussfaktoren für die Verfahrensauswahl [Mück]

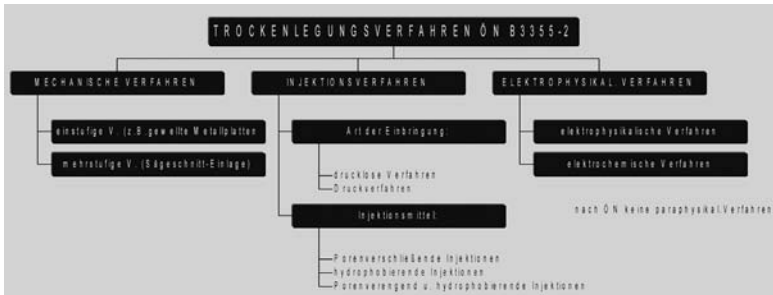
Abb 4: Übersicht der Trockenlegungsverfahren [Mück]

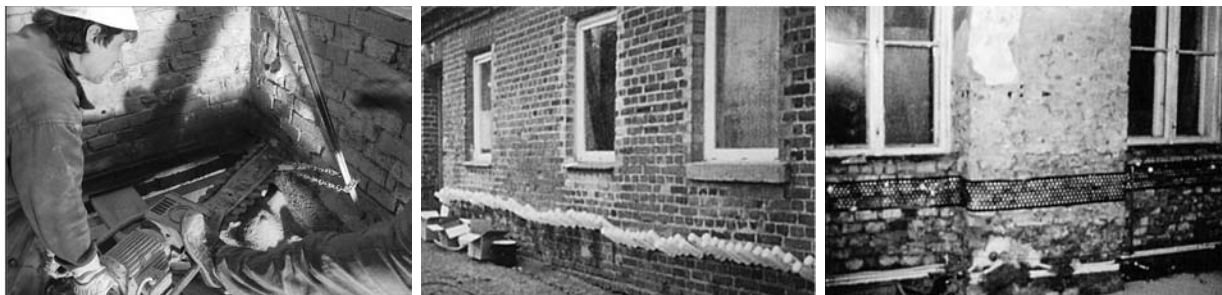
Abb. 5, 6, 7: Generelle Verfahren gegen aufsteigende Feuchtigkeit: mechanische Verfahren mit Mauerwerkssäge [Mück], Injektionsverfahren und elektrophysikalische Verfahren [Balak]

Bei mechanischen Verfahren wird das Mauerwerk vollständig horizontal getrennt und vollflächig mit einer durchgehenden Sperrlage vervollständigt. Diese Maßnahmen unterbinden den vertikalen Feuchtigkeitstransport und sind vielfach über den Zeitraum des Gebäudebestandes wirksam. Bei der einstufigen Mauerwerkstrennung werden in einem Arbeitsschritt hochwertige Edelstahlplatten in das Mauerwerk eingetrieben, bei zweistufigen Verfahren wird zunächst das Mauerwerk getrennt, um im zweiten Arbeitsschritt mit einer Abdichtungslage und Quellmörtel verschlossen zu werden. Die mechanische Trennung bedingt ein erhöhtes Risiko für die Gebäudekonstruktion. Sie erfordert in der Regel eine statische Begleitung der Sanierungsmaßnahmen. Bei ungünstigen statischen Verhältnissen kann dies zum Ausschluss dieser Verfahrensmaßnahmen führen. Mechanische Verfahren zeigen bei Nachuntersuchungen höchste Wirksamkeit und Erfolgsaussichten.

Injektionsverfahren ermöglichen bei sachgemäßer Ausführung eine prozentuelle Verringerung der Mauerfeuchte. Trotz umfassender Forschung sind die komplexen chemisch-physikalischen Mechanismen und Zusammenhänge im Mauerwerk noch nicht restlos geklärt und ihre Abdichtungswirk-

Aktive elektrophysikalische Verfahren basieren auf dem Anlegen einer elektrischen Fremdspannung, die einen kapillaren Feuchtigkeitsanstieg verhindert. Sie unterliegen einer Reihe von Randbedingungen, wie z.B. regelmäßiges, großflächiges Mauerwerk, geringe bauschädliche Versalzung, Einsatz von elektrochemisch stabilen Elektroden u.a.m. Die Anoden werden zumeist in einem Abbauprozess aufgebraucht und der Stromübergang auf das Mauerwerk verringert sich. Die Anlagemessung und -wartung und der regelmäßige Anodenaustausch sind deshalb in einem eigenen Wartungsvertrag zu vereinbaren.

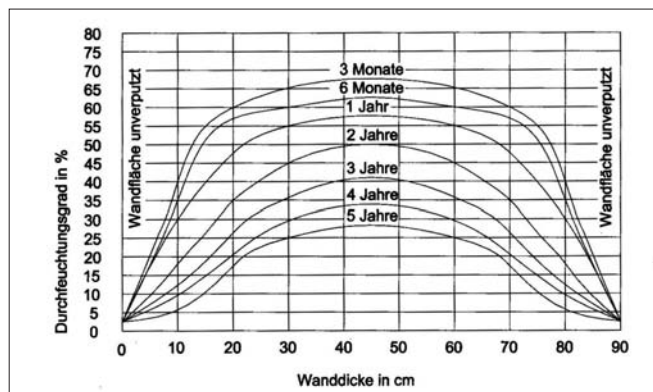
Abb. 8: Balak, „Mauerwerksentfeuchtung“ in Weber Bauwerksabdichtung in der Altbausanierung, 2. Aufl. 2008

Wände kann einige Jahre in Anspruch nehmen. Bei zeitlich forciertem Baubetrieb und anschließender Gebäudenutzung müssen daher in der Regel die Wände nach der Trockenlegung mechanisch nachgetrocknet werden. Umfangreiche Untersuchungen der letzten Zeit belegen den zusätzlich positiven Einfluss der Nachtrocknung bei Injektionsverfahren.

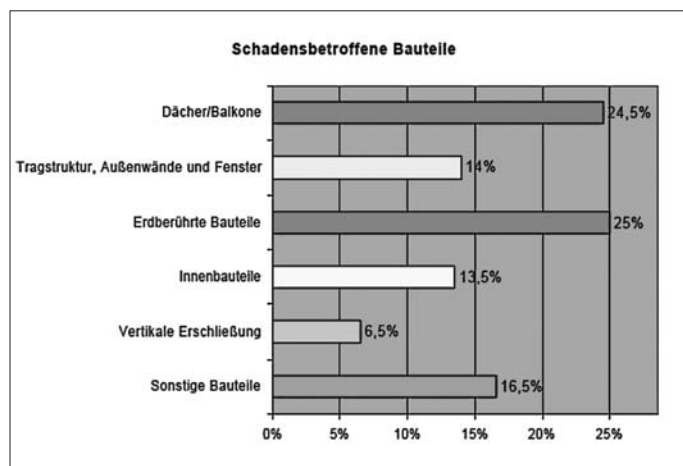
Abb. 11: Von Schäden betroffene Bauteile nach Kategorien.

Der erste österreichische Bauschadensbericht 2005 analysierte, dass Wasser fast 50 % aller Bauschäden an Bauteilen und damit den Hauptanteil an Baumängeln verursacht. Die Wasserschäden betreffen annähernd zur Hälfte die erdberührten Bauteile und zur anderen Hälfte Schäden an Dächern und Balkonen.
